CODELCO
Andina

Incidente Operacional con Consecuencia Ambiental

23 de enero de 2019

**ROTURA EN DUCTO DE 18" DEL
SISTEMA DE RESPALDO DE
CONDUCCIÓN DE RELAVES**

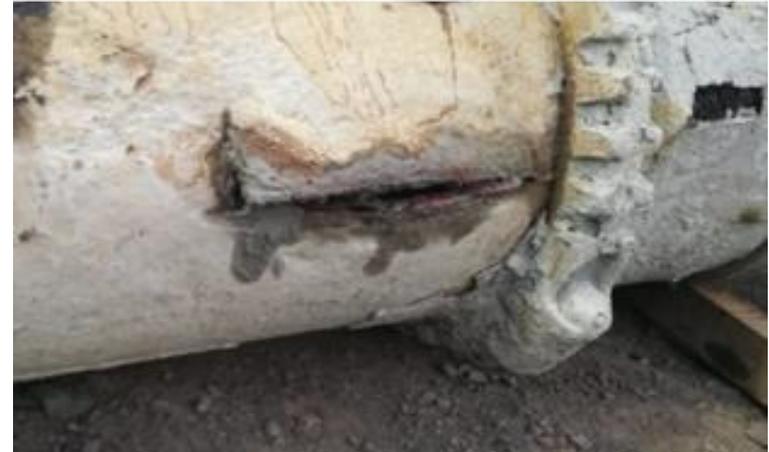
Registro fotográfico punto falla ducto 18"

- Desgaste exterior crítico, producto de corrosión y pitting, en cañería con más de 20 años de operación.

- **Detención y prohibición del uso del ducto de 18” para transportar relave,** hasta realizar un reemplazo completo del ducto (23 enero 2019).
- **Reemplazo completo de los 15 km del ducto 18”** (aprox. 1 año, US\$ 40 millones).
- **Avanzar con las ingenierías del Proyecto de desarrollo de Andina,** que genera un cambio sustancial en la sustentabilidad de la operación (traslada la actual Planta de Filtros y deja fuera de operación los ductos de concentrado y relave que hoy están ubicados junto al río Blanco).
