CODELCO
Andina

Incidente Operacional con Consecuencia Ambiental

23 de enero de 2019

**ROTURA EN DUCTO DE 18" DEL
SISTEMA DE RESPALDO DE
CONDUCCIÓN DE RELAVES**

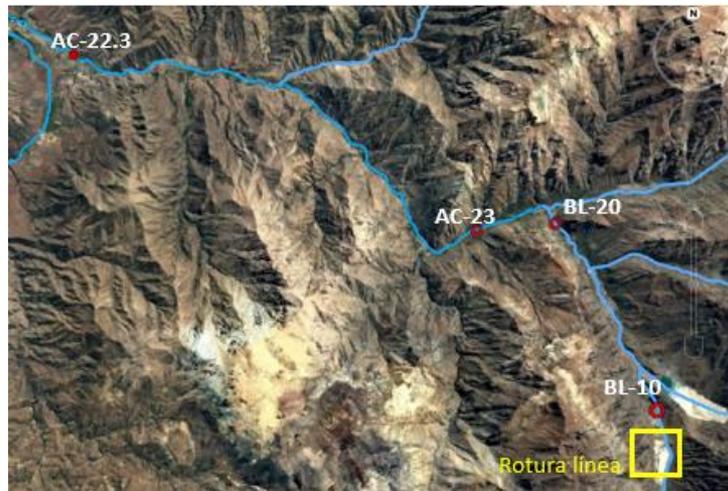
1. **Monitoreo instantáneo de PH y conductividad**, en 4 puntos del río Blanco y Aconcagua (23 y 24 enero).

✓ Parámetros in situ indicaron que valores variaron levemente, manteniéndose siempre **dentro de rango de registros históricos** y de Normas de referencia.

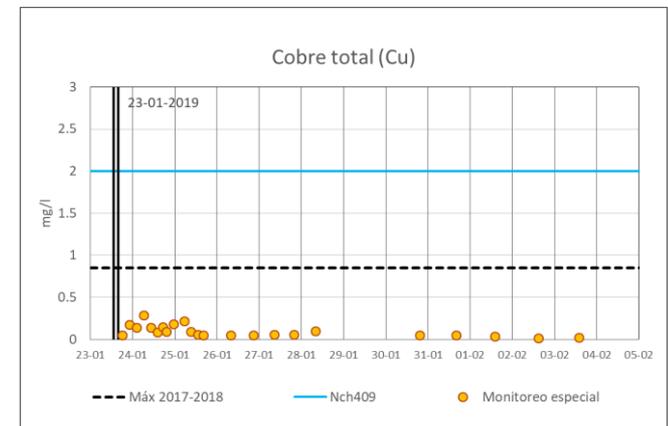
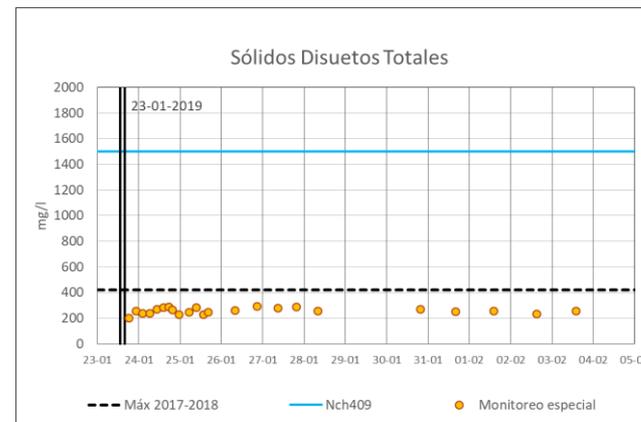
Rio Aconcagua en estación Chacabuquito:

2. **Monitoreo calidad rio con laboratorio certificado** (23 enero al 3 febrero)

✓ Resultados indican que la calidad del agua **se mantuvo dentro de los registros históricos**.

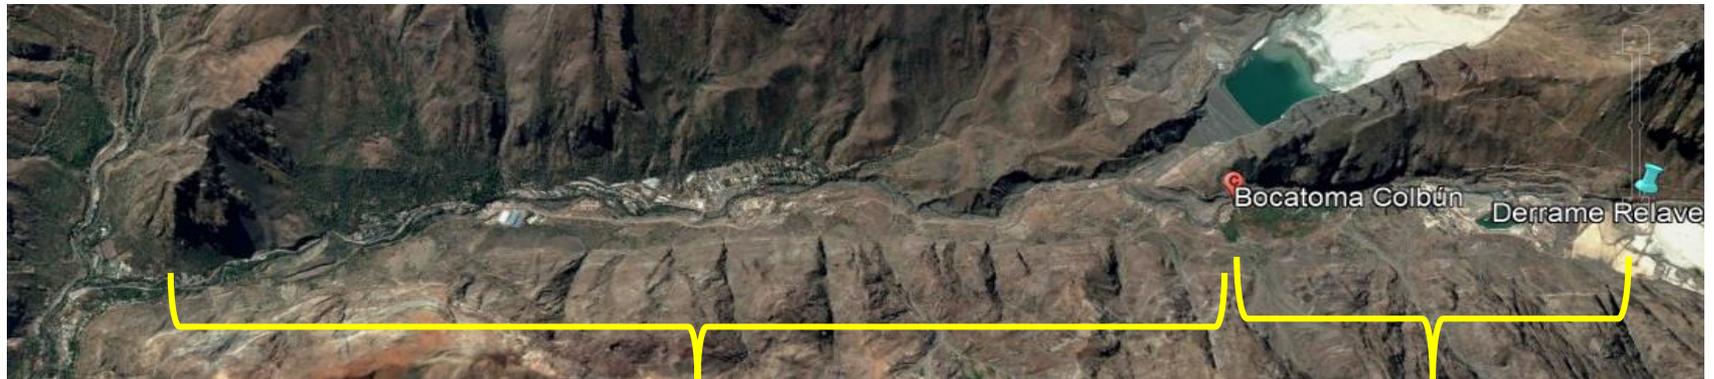
Tramo B) Bocatoma Colbún a Puente Los Militares (7 km): tramo del río donde se identificaron trazas de relave en sus riberas.

Tramo A) Punto Rotura a Bocatoma Colbún (3 km): más cercan a la fuga.

- ✓ **Limpieza del Río Blanco: 100% terminada el 30 de enero** (abarcó dos tramos).

El material extraído (relave y tierra) fue de 806,03 m³, de los cuales 167,61 m³ corresponden a relave seco (50% del relave derramado).
